Ohutusjuurdluse aruanne

PVL - 101 Kindral Kurvits

30.05.2014

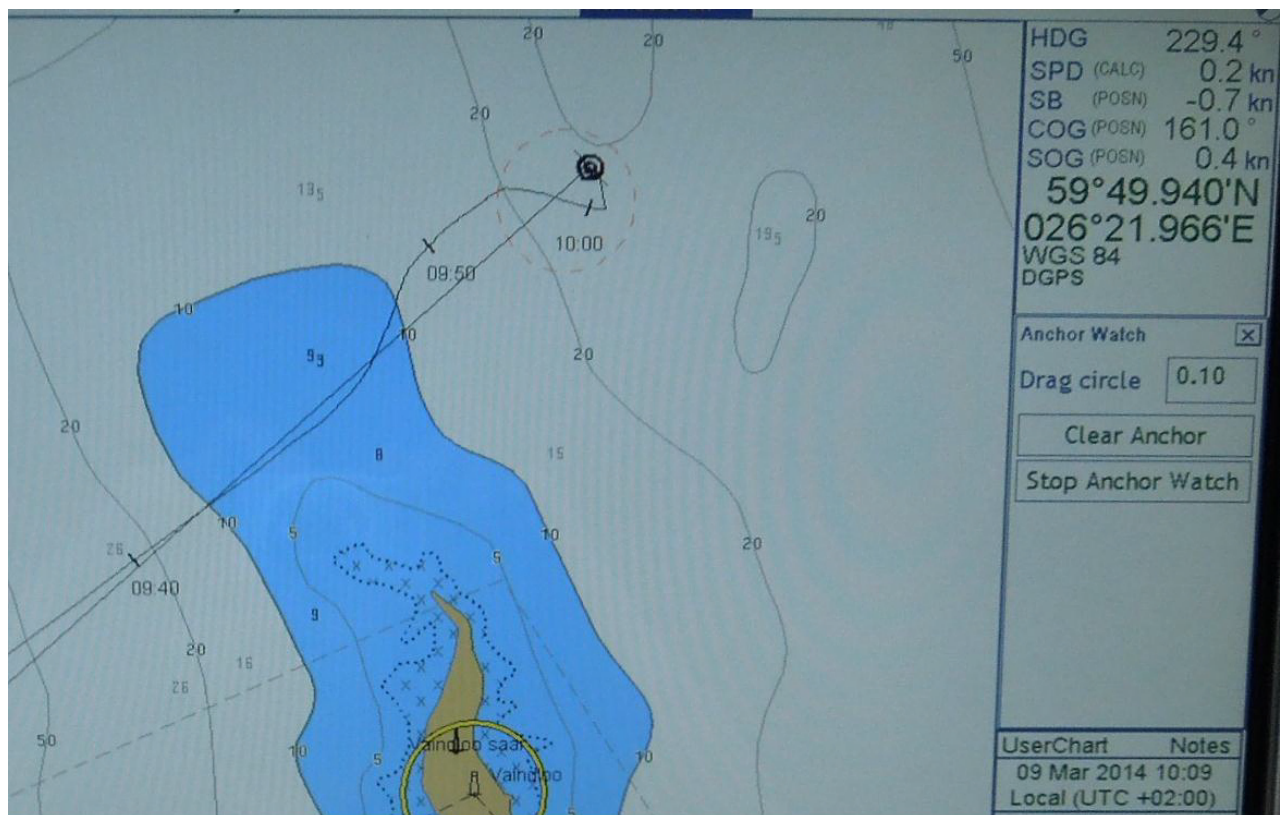
FOTO elektronkaardist, kurss üle 10 m samasügavusjoone

- andmed inimteguri kohta – kapten ei hinnanud eelnevalt piirkonna ECDIS-e andmete kvaliteeti (M_QUAL) ja otsus ületada täiskäigul 10 m samasügavusjoon ei olnud tingimata vajalik, olgugi et kaardil on 2 eristuvat sügavust - 9,3 m ja 8,0 m, millest sai teha järelduse, et väiksemaid sügavusi alas ei ole, lisaks jäi kursist lõuna poole 5 m samasügavusjoon;

- 1) arutada antud juhtum läbi tekiohvitseridega ja soovitada ilma möödapääsmatu vajaduseta mitte ületada väljaspool laevateid 10 m samasügavusjoont, aga kui siiski on vajadus, siis teha seda ettevaatlikult kõige väiksema käiguga. Andmed sügavuste kohta võivad olla pärit aastate tagant, kuna hüdrograafilisi mõõdistusi tehakse vastavalt võimalustele ja seetõttu esmajoones laevateedel ning nende läheduses, aga saarte ümber ja ranna lähedal, kus laevaliiklus praktiliselt puudub, teises järjekorras;
- 2) nõuda laevajuhtidelt reisi planeerimist ja eelnevat kaarditööd, mis hõlmab alla 10 m sügavusega merealadel kaardiantmete usaldusvääruse hindamist;
- 3) laevajuhtidele viia läbi täiendav ECDIS-e kasutamise koolitus kaardiantmete usaldusvääruse hindamise kohta (M_QUAL);
- 4) laevapere komplekteerida vastavalt ohutu mehitatuse tunnistusele.

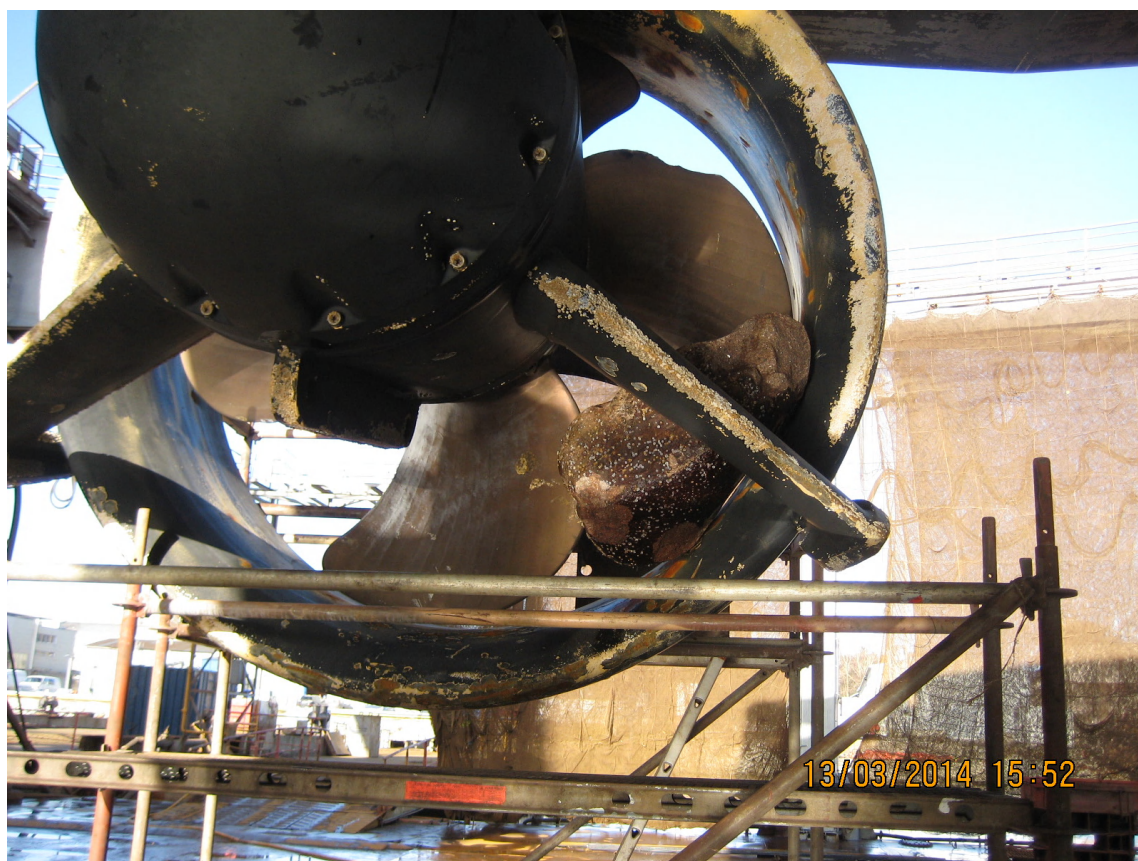
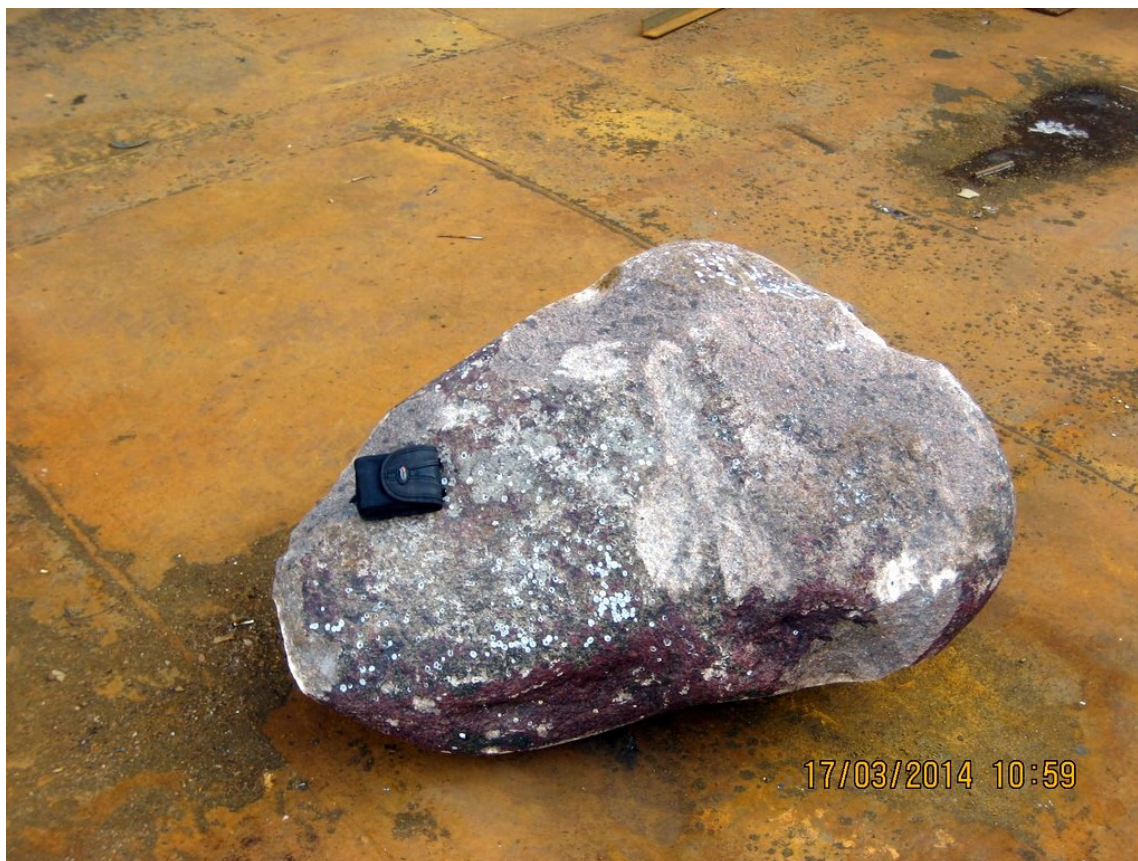
Seejärel prooviti sõukruvid pöörlema panna, kuid parema parda asimuutkäätur ei reageerinud. Vasaku sõukruviga probleeme ei olnud ja saanud kaldalt loa, suunduti Piirivalvesadamasse. Järgnenud tuukriülevaatus tuvastas parema asimuutkääturi voolundis 2 kivi, sõukruvide labaatste vigastused ja suures ulatuses kiilu ja põhjaplaadistuse kraapejälgi ning kraapejälgi kohati ka kimmiplaadistusel.

Fotod: kivi asimuutkäärituri voolundis dokis ja doki tekil

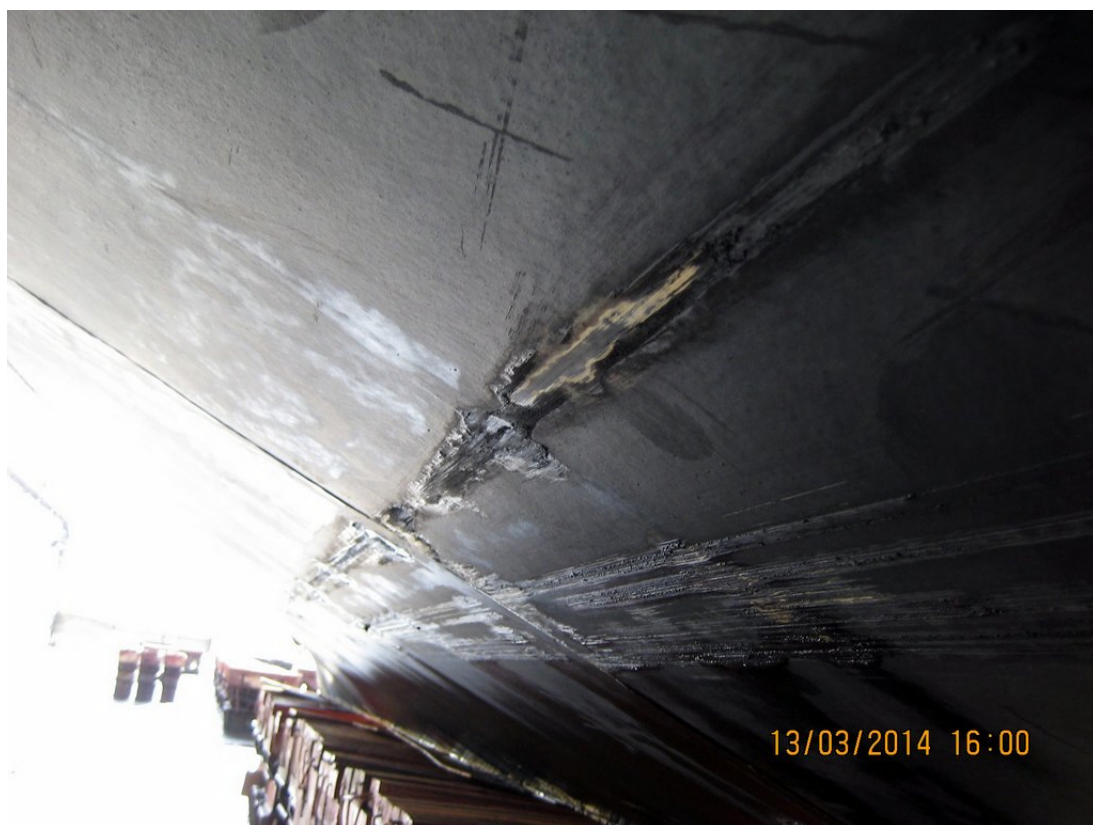
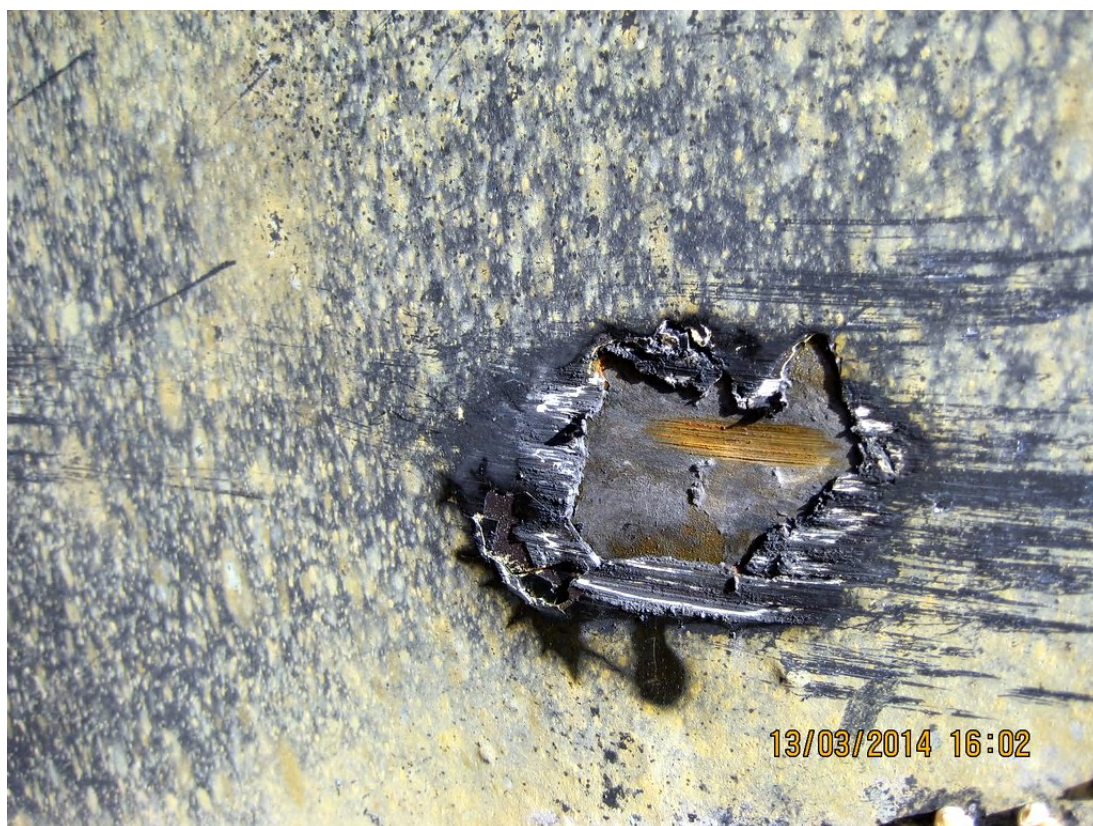
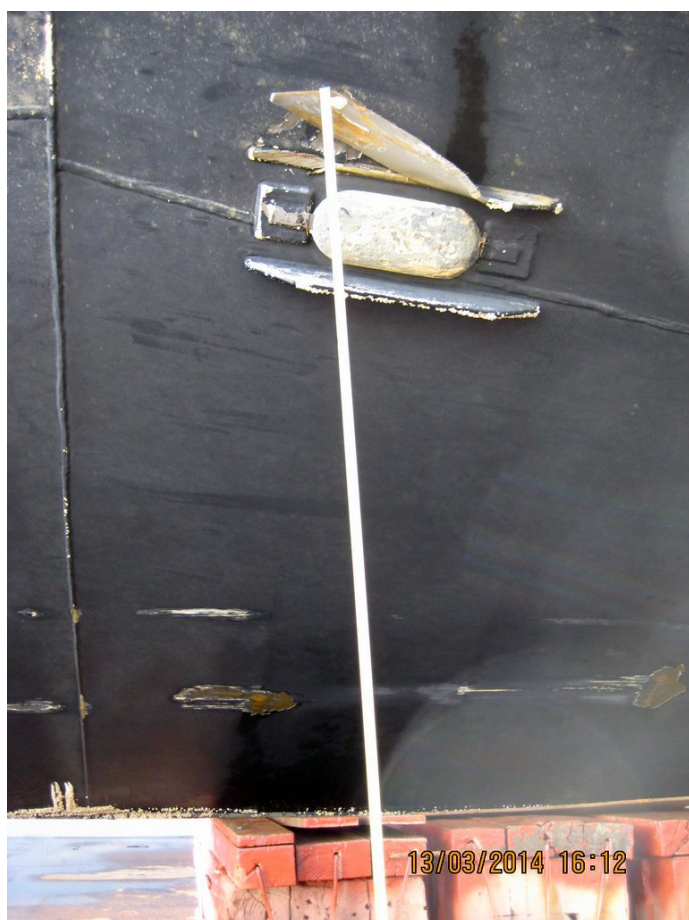
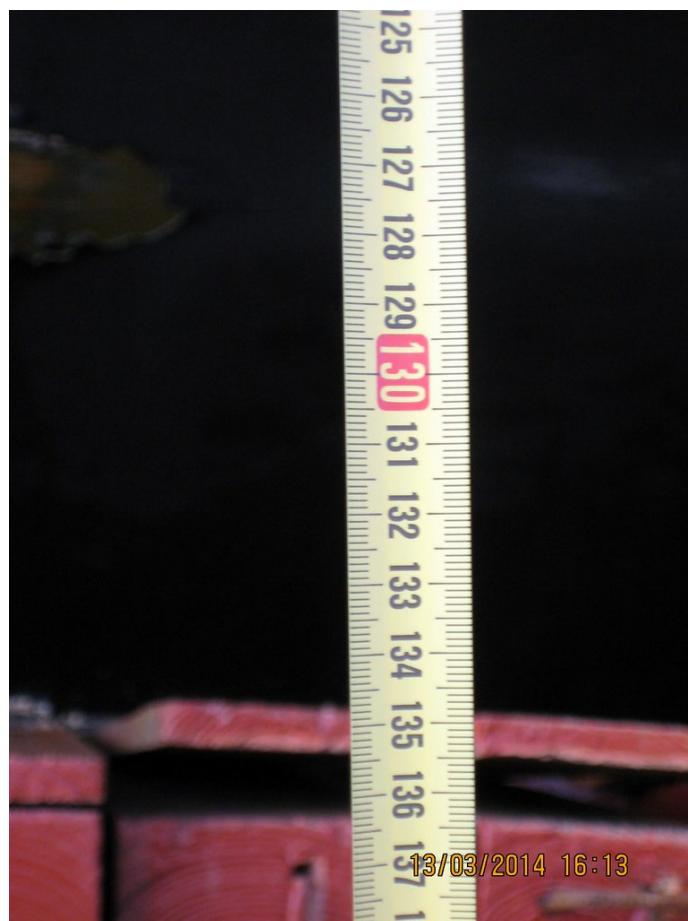
- laeva käitamine ja merereisi etapp - täiskäigul, patrullreis;
- vigastuste asukoht - kerged muljumise jäljed võortäivil, värvikraaped praktiliselt kogu kiilu ja põhjaplaadistuse ulatuses ning kohati kimmiplaadistusel ja voolundite allosas, sõukruvide labatoste vigastused;

Õnnetuse hetkel viibisid navigatsioonisillal kapten ja II mehaanik, vahimadrus oli korralisel ringkäigul laevaruumides. Triivis olles prooviti sõukruvid pöörlema panna, kuid parema parda asimuutkäitur ei reageerinud. Vasaku asimuutkäituri probleem ei olnud ja suunduti Vaindloo saare lähedale ankrusse. Laevaruumide ülevaatusel leket ei tuvastatud, samuti ei avastatud võimalikku õnnetusest tingitud merereostust. Seejärel, saanud kaldajuhtkonnalt loa, suunduti Piirivalvesadamasse. Järgnenud tuukriülevaatusel tuvastati parema asimuutkäituri voolundis 2 kivi, sõukruvide vigastused ja suures ulatuses kraapejalgi kiilul ja põhjaplaadistusel ning kohati ka kimmiplaadistusel. Laev vajab dokiremonti ja 13.03.2014 tõsteti laev dokki.

Fotod mõningatest vigastustest

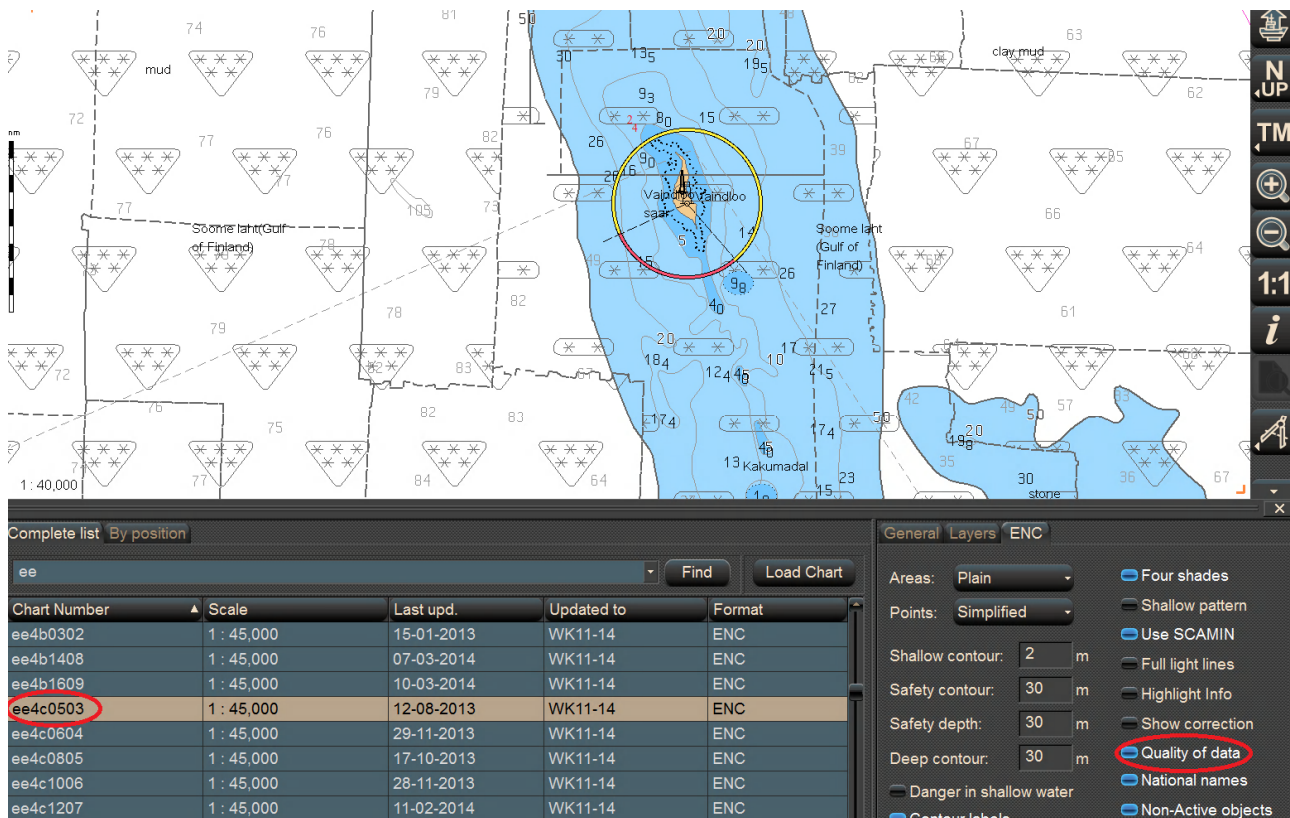
Kapten, lähenedes Vaandloo saarele ei hinnanud eelnevalt ECDIS-e andmete kvaliteeti (*Quality of Date*) - (M_QUAL). Piirkonna sügavuste usaldusväärsus on allpool toodud kuuest usaldusväärsuse kategooriast kõige madalam, so viies (D), viimase kuuenda (U) kategooria moodustavad merealad, mida üldse pole mõõdistatud. Otsus ületada 10 m samasügavusjoon ning mööduda 5 meetri samasügavusjoonest 0,61 kaabeltau kauguselt ei olnud vajalik, olgugi et elektronkaardil on samasügavusjoonte vahel ainult 2 eristuvat sügavust 9,3 m ja 8,0 m, millest sai teha järelduse, et väiksemaid sügavusi alas ei ole, lisaks jäi kursist lõuna poole 5 m samasügavusjoon.

Rahvusvahelise Hüdrograafiaorganisatsiooni tingmärgid mõõdistuste usaldusväärsuse kohta ja usaldusväärsuse tingmärgid ECDIS-e ekraanilt Vaindloo saare juures.

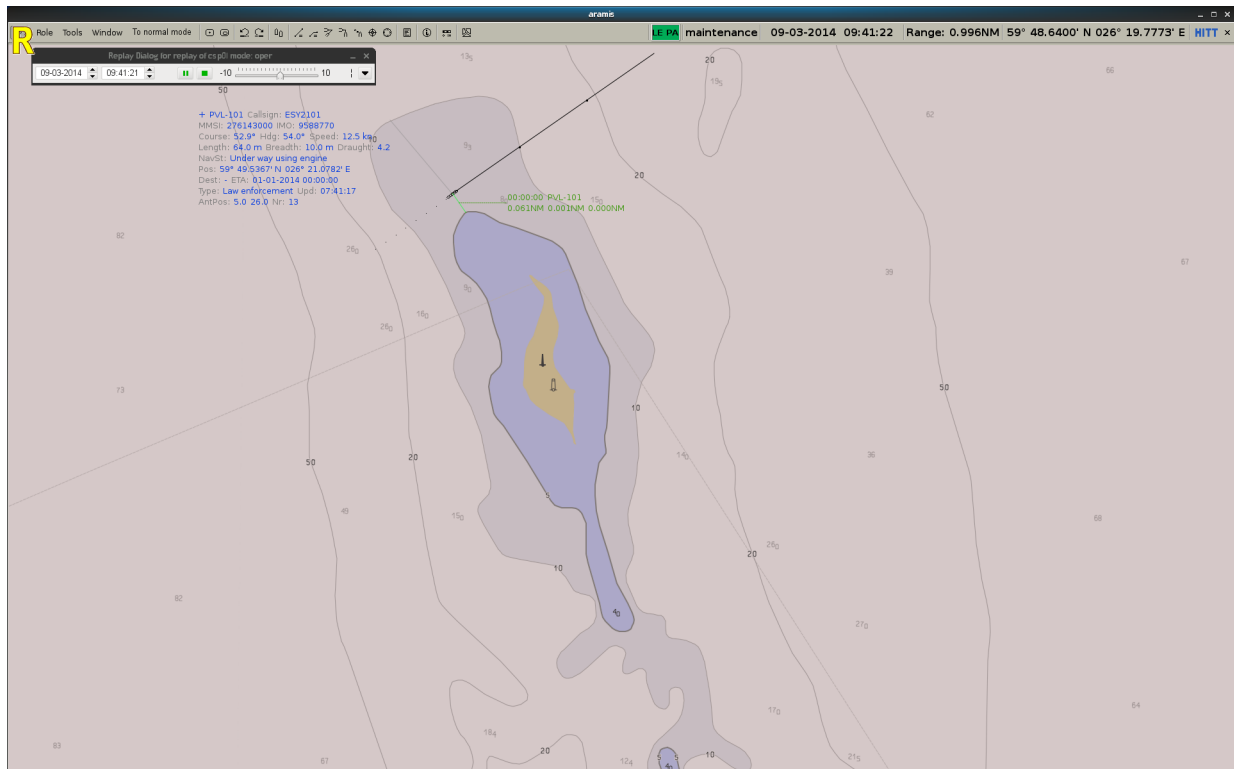
Kontrolli eesmärgil on laeva teekonda õnnetuse ajal võrreldud Veeteede Ametis (VTS-s) salvestatud **PVL – 101 Kindral Kurvits** AIS-i teekonnaga ja Politsei- ja Piirivalveameti Merevalvekeskuses Vaandloo saare piirivalveradari poolt salvestatud teekonnaga, asukohad teekonnal ühtivad, mis kinnitab, et laeva navigatsiooniseadmetes viga ei olnud.

Foto laeva AIS-i salvestusest

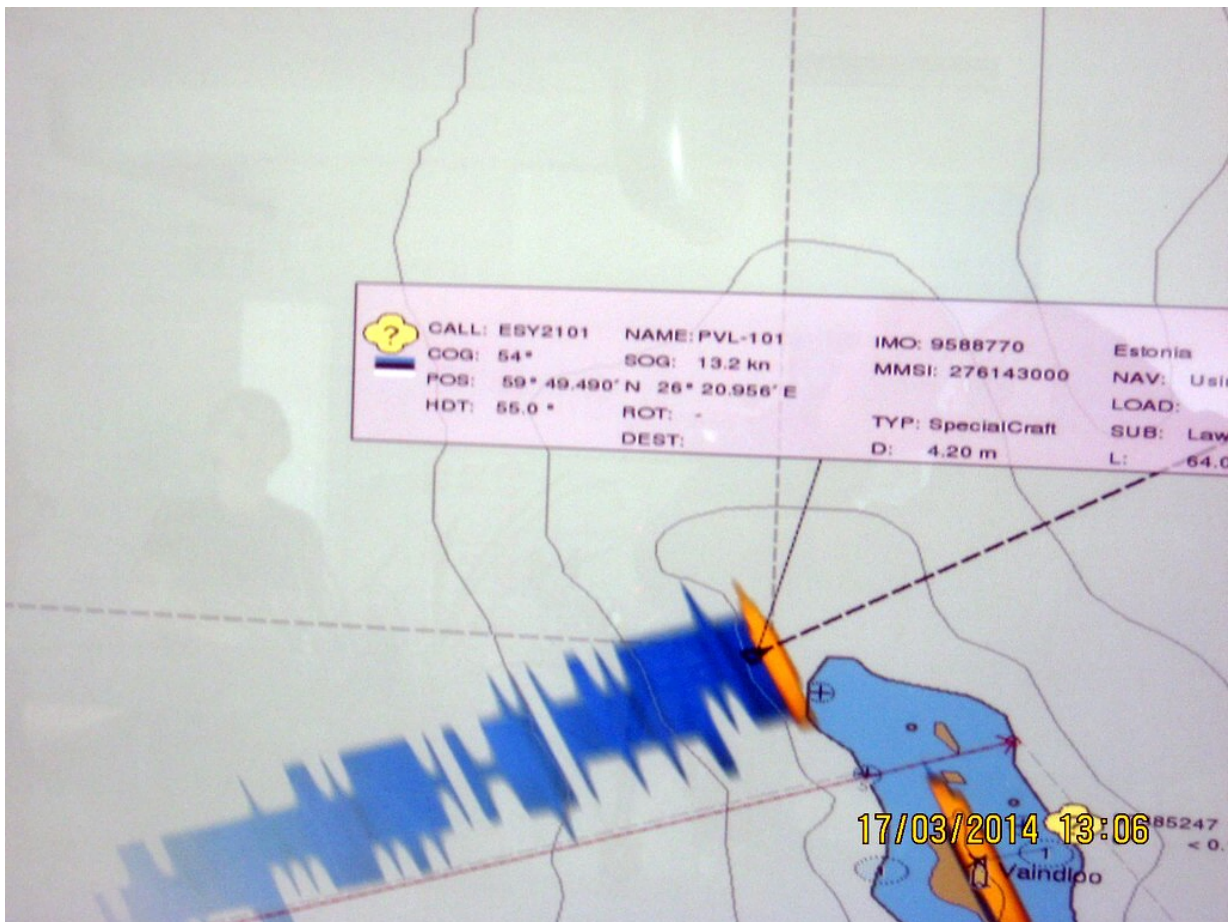
Foto piirivale radari ekraanilt

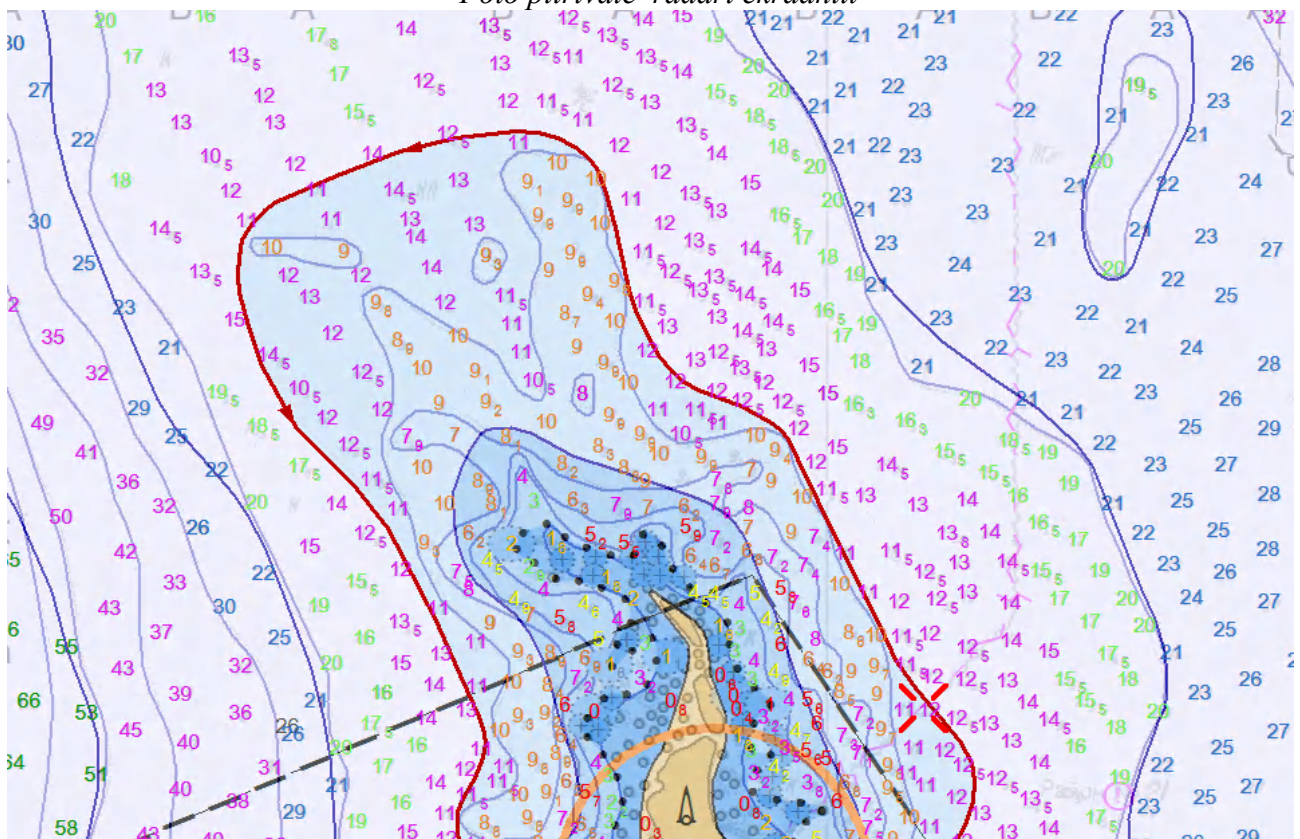
Foto 1971 mõõdistustest

Viimased mõõdistused Vaindloo saare ümber on tehtud 04.11.1971 dessantmeetodil. Nimetatud mõõdistuse kohaselt kõige väiksem sügavus **PVL – 101 Kindral Kurvits** kursil võis olla 7,8 m. Tegelik minimaalne sügavus oli umbes 2,4 m, sest **PVL – 101 Kindral Kurvits** vigastused võortävil ja vasakul pardal võõrist ahtripoole ulatusid kuni 1,5 m kõrgusele kiilutasapinnast, aga laeva süvis võõris oli 3,9 m. ($3,9 \text{ m} - 1,5 \text{ m} = 2,4 \text{ m}$). Veeseis EMHI Ilmateenistuse andmetel kell 09.00 oli Kundas $-6,0 \text{ cm}$ ja kell 10.00 $-2,9 \text{ cm}$; Sillamäel vastavalt $-16,0 \text{ cm}$ ja $-15,0 \text{ cm}$.

Võtta teadmiseks, et varajase ohutuse tagamise soovitusel on Veeteede Ameti teadaannetes meremeestele 2014 a nr 4 punkti 32 all ohtlik sügavus 2,4 m ning selle koordinaadid $59^{\circ} 49',5 \text{ N}$ ja $026^{\circ} 21',0 \text{ E}$.
